SEMINARIO DE GRADUACIÓN  
PARA OPTAR AL TÍTULO DE INGENIERO GEÓLOGO

**“Caracterización geológica-geotécnica del tramo I de la  
carretera Comején-Waslala” (Matagalpa-RACN)**

Managua, Diciembre del 2017

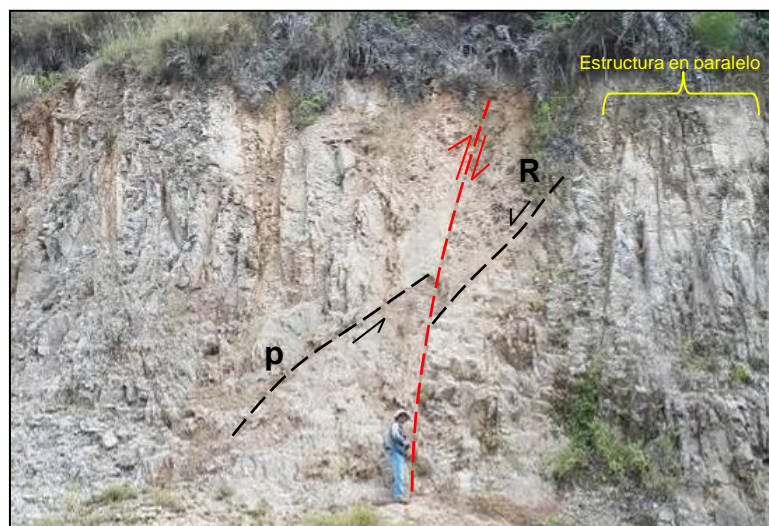
En el patrón de fallamiento NE, el arreglo se observa comúnmente combinado con fracturas paralelas en la falla inversa, banco de material comarca El Pital 2 km fuera del tramo en dirección SW, estas estructuras paralelas es el indicador cinemático característico. Las fracturas R señalan hacia el bloque que se desplaza o que baja, y las fracturas P hacia el bloque que sube. En el área estas fracturas se encontraron comúnmente en cortes de camino (Foto 27).

Foto 26. Fracturamiento paralelo afectando Banco de material de roca dacítica, Fallamiento inverso en patrón de fallamiento NE, comarca el Pital. Coordenadas: 661502E, 1470194N.

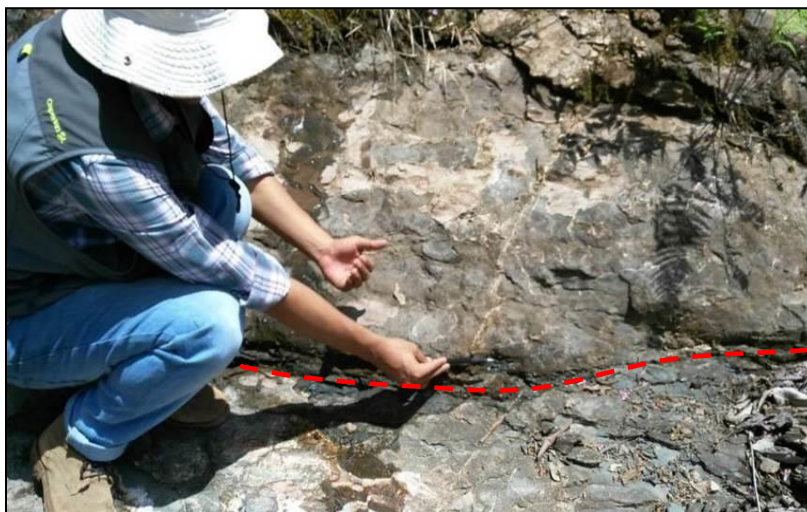
Foto 29. Zona de fallamiento tipo sinistral o lateral izquierdo de rumbo N26°W, En comarca las Brisas. Coordenadas: 658956E, 1467127N.

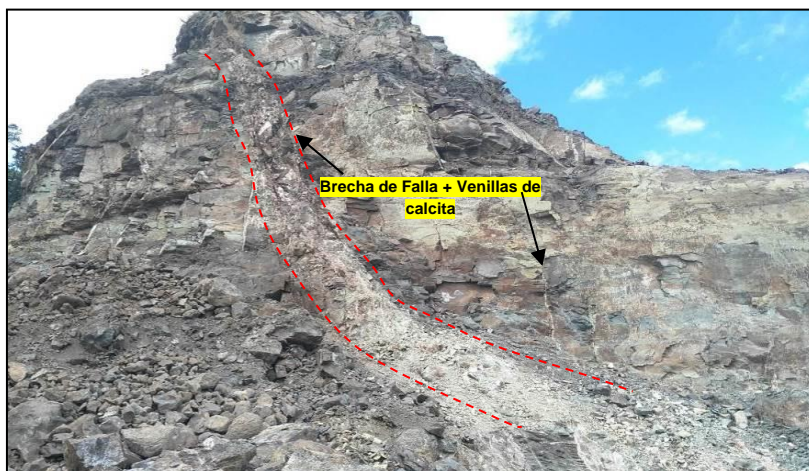
Foto 30. Fase de fallamiento NE, Az 90°, Bz 76°. se muestra un claro ejemplo de deformación frágil originando brecha de falla y vetillas paralelas Las Carpas. Coordenadas: 655414E, 14655779N.

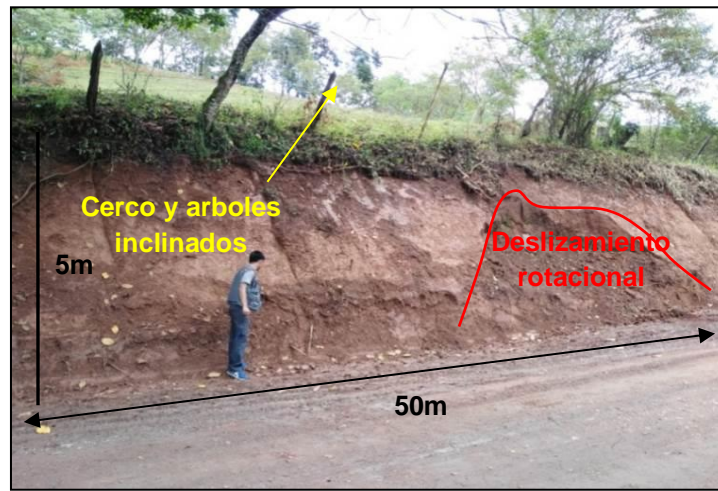
Foto 31. Talud estación 00+050 El Comején. Coordenadas: 653155E, 1466256N.

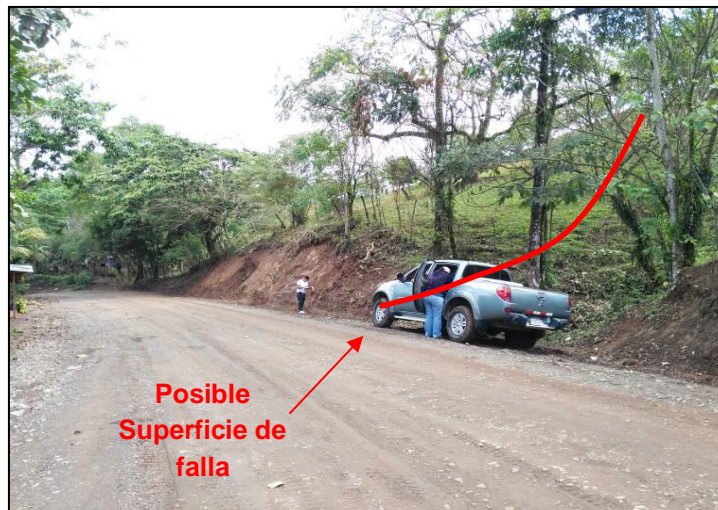
Foto 32. Vista perfil talud estación 00+050 El Comején Coordenadas: 653155E, 1466256N.

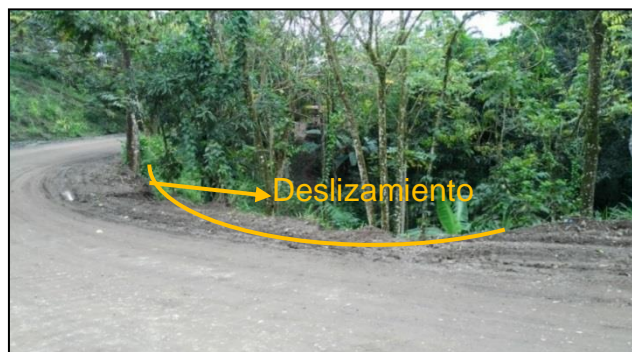
Foto 33. Talud estación 00+150 El Comején. Coordenadas: 653138E, 1466487N.

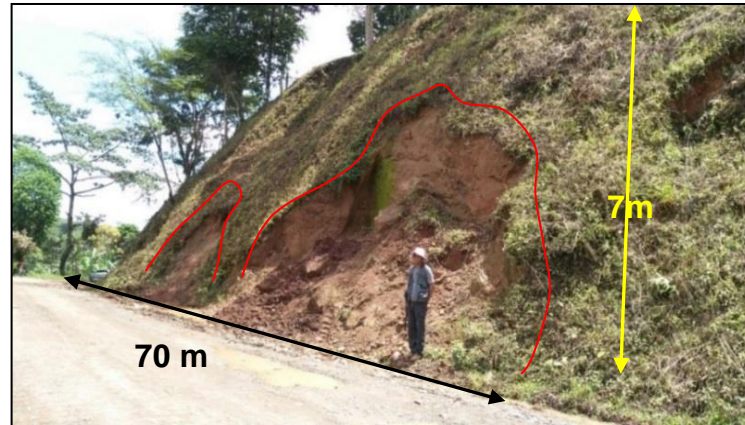
Foto 34. Talud estación 01+100 El Comején. Coordenadas: 653594E, 1466550N.

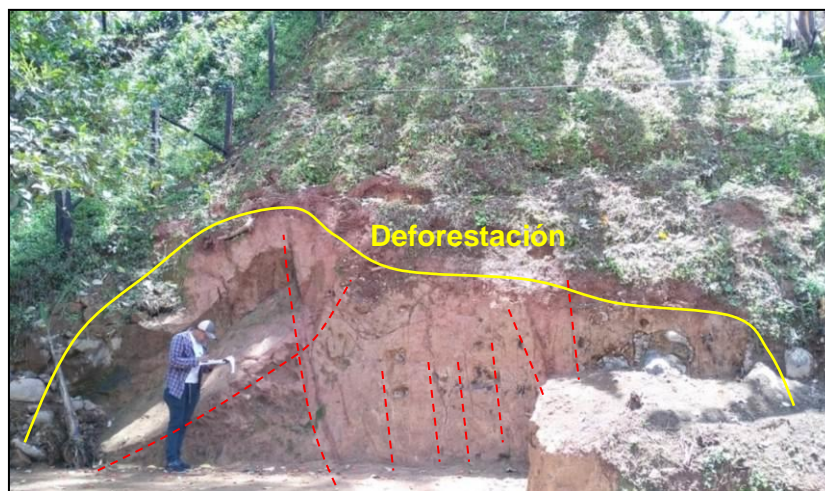
Foto 35. Talud estación 02+800 El Comején. Coordenadas: 656141E, 1416425N.

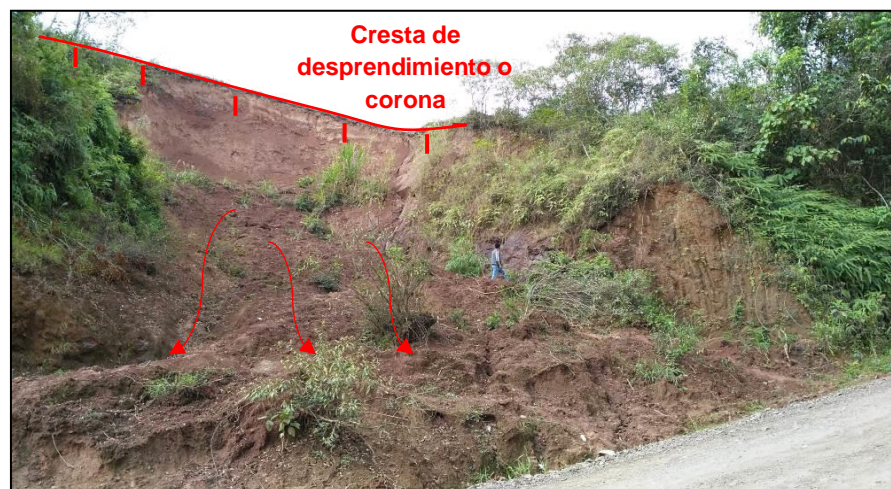
Foto 36. Talud estación 05+350. Las Carpas. Coordenadas: 657677E, 1466523N.

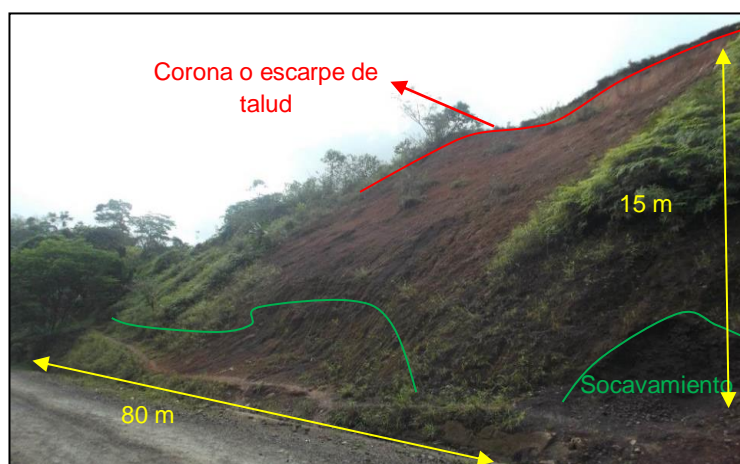
Foto 37. Talud estación 05+600 Las Carpas. Coordenadas: 657677E, 1466523N.

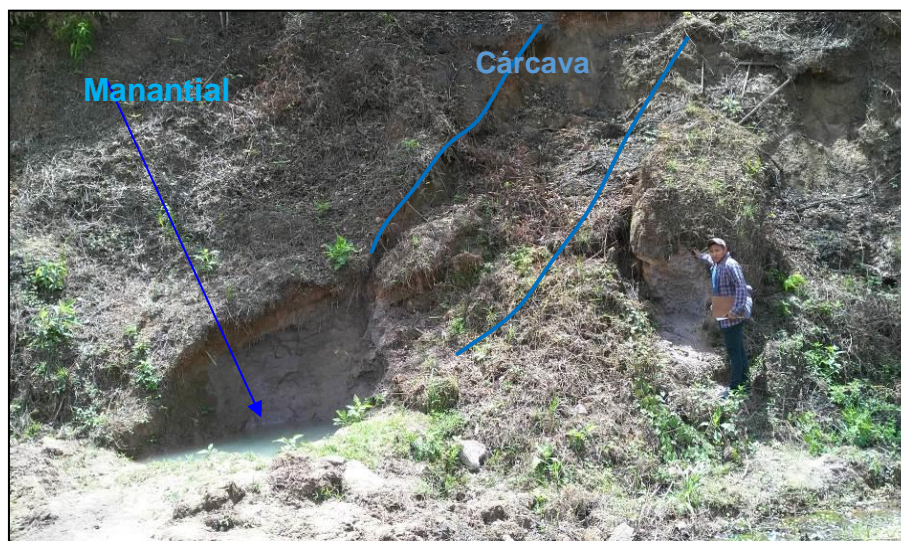
Foto 38. Talud estación 10+100 Las Brisas. Coordenadas: 660232E, 14672770N.

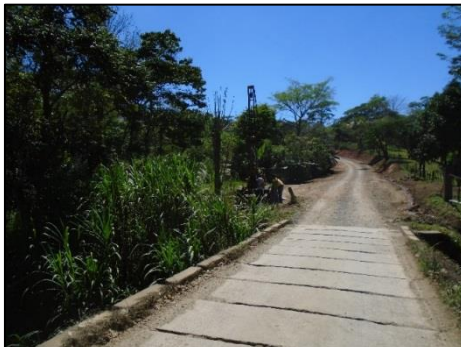
Foto 64. Puente El comején. Coordendas: 657825E, 1466227N (MTI, 2017).

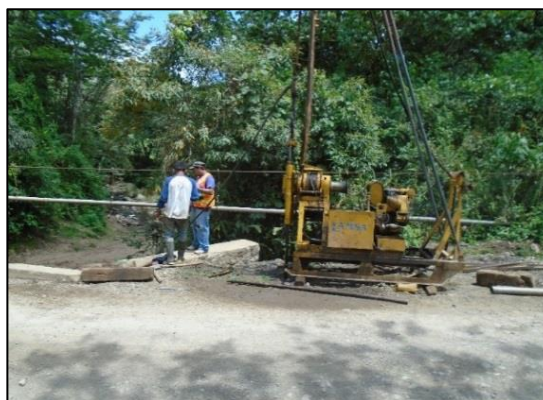
Foto 65. Puente Las Carpas. Coordenadas: 657842E, 1466552N. (MTI, 2017)

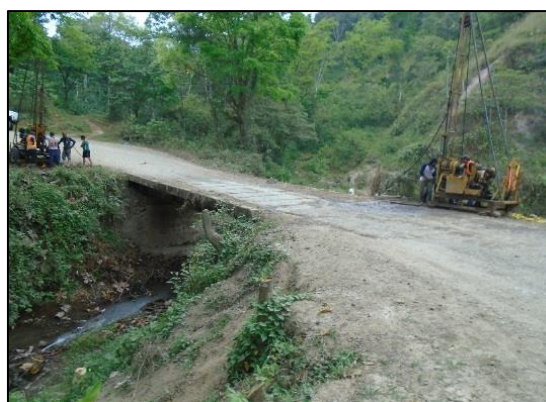
Foto 66. Puente El Pital. Coordenadas: 660350E, 1467353N (MTI, 2017).

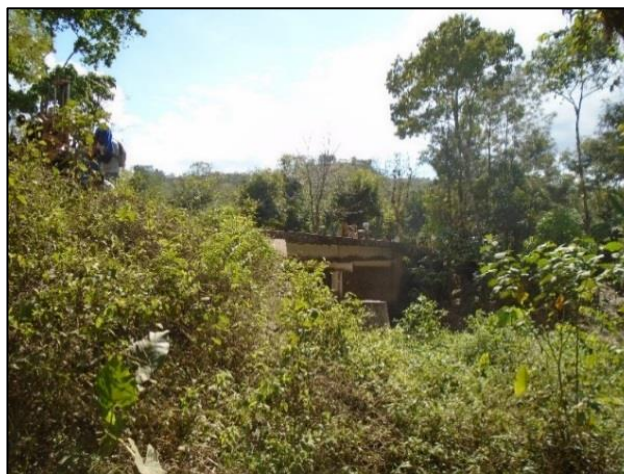
Foto 67. Puente Mancera. Coordenadas: 666396E, 1467054N. (MTI, 2017)
